제 11 주 골프장 개발이 환경에 미치는 영향

1. 골프장 조성에 따른 환경영향

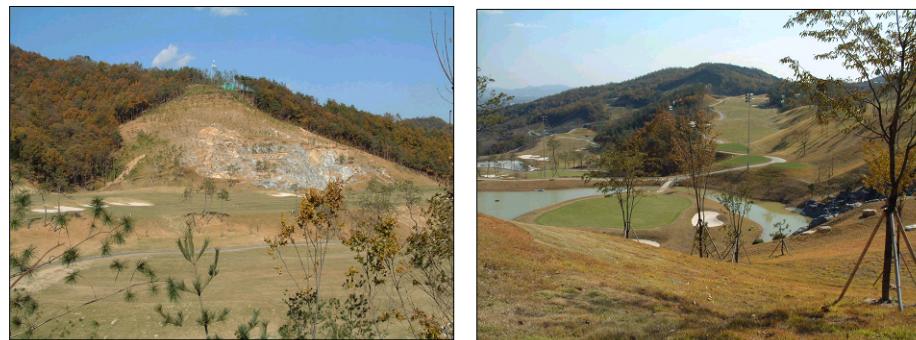
<그림 1> 골프장 건설로 변화된 경관

홀 인근의 변형된 지형(대절토) 계곡지역의 변형된 지형 및 경관

한편 골프장 건설로 인하여 기존의 자연 생태계는 없어졌지만 넓은 지역에 조성된 잔디와 농지의 조경으로 인하여 새롭게 창출된 경관이 조성된다. 계곡 상류부는 사람의 접근이 어려워 자연 그대로 보존된 상태를 유지하고 있기 때문에 골프장의 조성으로 인하여 생태계가 원형보존 되는데 기여하기도 한다. <그림 1> 좌측의 경우 식생이 양호한 능선 사면이 절토되어 기존의 식생이 벌목된 상태로 노출되어 있으며, 대절토사면(약 30m)이 발생하여 경관상 영향이 발생한 지역이며, 우측은 기존 계곡이 매립되고 골프코스가 조성되면서 계곡이었던 곳에 인공의 pond 만들어진 그림으로 실제 계곡의 생태계는 없어졌다. 따라서 골프장 내에 야생동식물을 위한 대체서식지를 조성하는 방안은 크게 바람직하지 못하다.

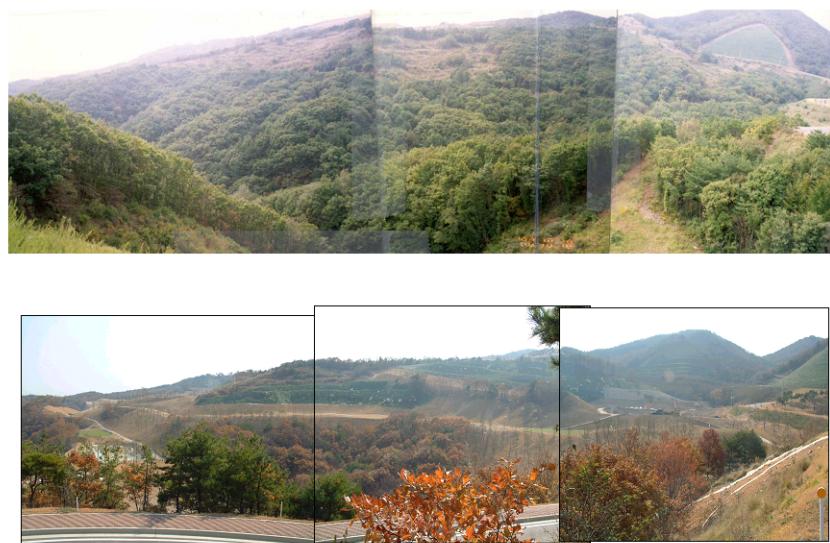
<그림 2> 골프장 건설 전 · 후의 변화된 모습

* 윗 그림은 골프장 건설 전의 모습, 아래 그림은 골프장 건설 후 모습

골프장 건설시 지형변화와 식생의 훼손은 상당히 심하다. 골프장 건설전과 후를 비교해 본 결과<그림 2> 기존의 지형은 절·성토로 인하여 크게 변화된 상태이며 규모도 30m 이상 되는 곳도 있다(현장 확인결과). 급경사를 이루고 있는 계곡의 형태는 성토로 인하여 변하였으며 계곡의 생태계는 원형보존이 거의 불가능하므로 일부 식생만 존치되는 등 코스의 조성으로 인하여 자연환경은 완전히 사라졌다. 따라서 골프장 조성시 자연환경에 대한 영향의 심각성 정도와 보존여부는 입지선정 단계에서 신중히 검토할 필요가 있다.
